## Проверка состояния промышленных шин с помощью промышленного осциллографа-мультиметра Fluke 125 ScopeMeter®

В данных указаниях по применению описано использование промышленного осциллографа-мультиметра серии 125 для успешного поиска и устранения неисправностей шины лифта, установленного в управляемом Строительной корпорацией Woonstede жилком блоке в городе Эде, Голландия.

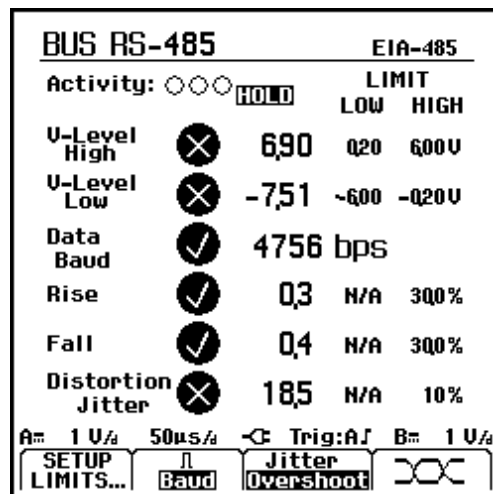
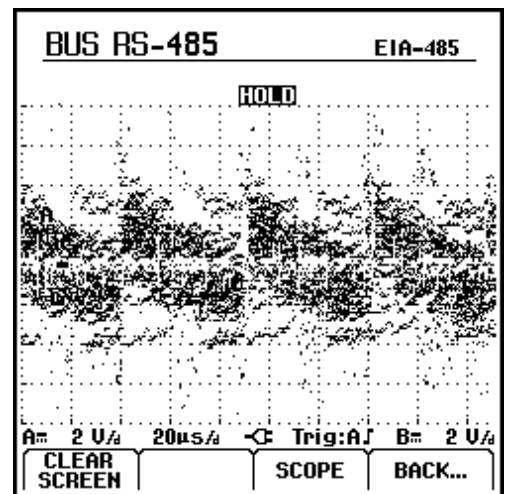
Проверка состояния сигналов в шине RS-485 между блоком управления и двигателем незамедлительно выявила, что сигнал не соответствовал принятым для данной шины стандартам. В частности, наблюдался очень высокий уровень помех, при этом результаты контроля уровня напряжения, джиттера и выброса на фронте импульса для шины на дисплее имели сообщения "not OK" (не в норме). Данные предупреждения

- кабель данной шины был проложен рядом с линией подачи питания, которая, как известно, является источником электромагнитных помех;
- кабель шины не соответствовал рекомендациям производителя лифта, в которых было указано использование экранированного управляющего кабеля для минимизации электромагнитного воздействия на сигнал.

Рисунок 1. Слева: показания уровня напряжения сигнала, джиттера и выброса на фронте импульса выходили за пределы допустимых значений для данной шины. Справа: альтернативное представление сигналов шины при помощи глазковой диаграммы отображает искажение сигнала в данной зоне, что свидетельствует о наличии в шине высокого уровня помех.

Кабель шины был заменен на экранированный. Кроме этого, кабель шины был проложен заново, в стороне от линии подачи питания.

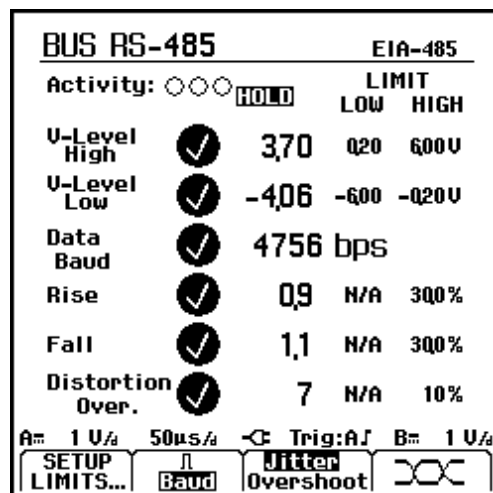
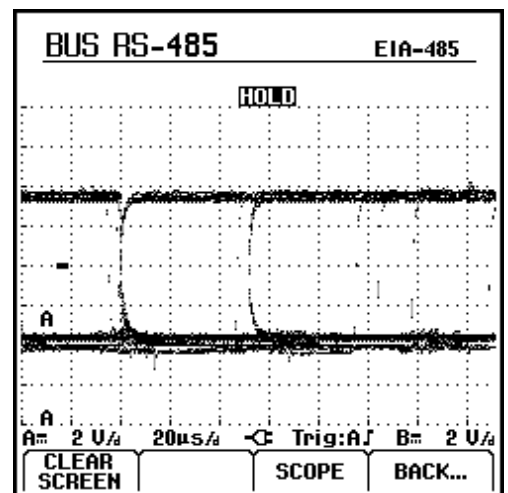
По окончании работ было проведено повторное тестирование состояния шин с помощью осциллографа-мультиметра серии 125. Отображенные на Рисунке 2 результаты четко показывают значительное улучшение качества сигналов шины. Положительные результаты были подтверждены тем, что в дальнейшем жалоб на остановку лифта между этажами не поступало.

Рисунок 2 Новые изображения экрана параметров состояния шины (слева) и глазковой диаграммы (справа), полученные после замены кабеля и прокладки его вдали от линии питания. Ясно видно улучшение работы сети, все параметры соответствуют требованиям.
