## Проверка состояния промышленных шин с помощью промышленного осциллографа-мультиметра Fluke 125 ScopeMeter®

В данных указаниях по применению описано использование промышленного осциллографа-мультиметра серии 125 для успешного поиска и устранения неисправностей шины лифта, установленного в управляемом Строительной корпорацией Woonstede жилком блоке в городе Эде, Голландия.

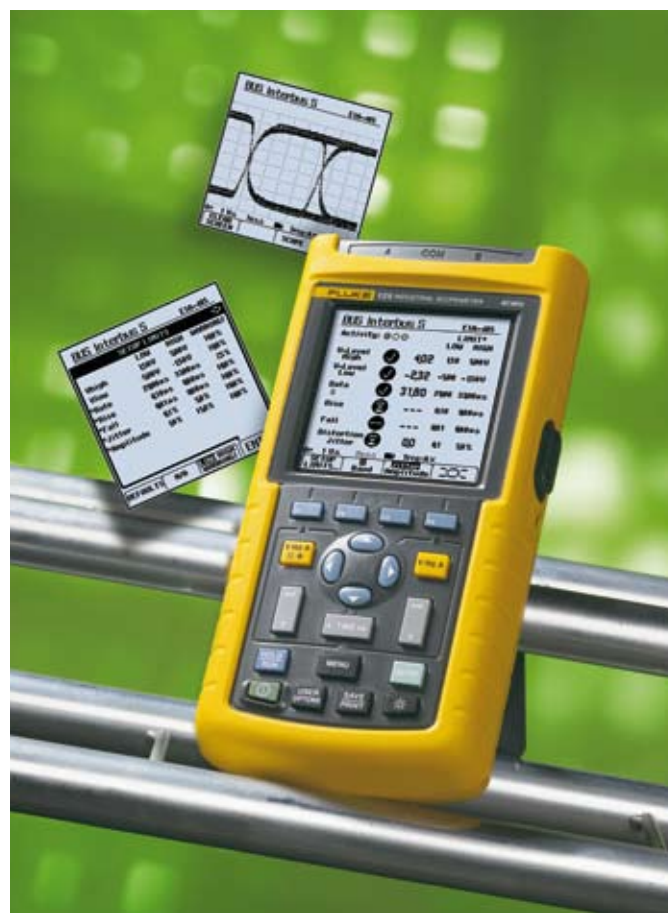
Проверка состояния сигналов в шине RS-485 между блоком управления и двигателем незамедлительно выявила, что сигнал не соответствовал принятым для данной шины стандартам. В частности, наблюдался очень высокий уровень помех, при этом результаты контроля уровня напряжения, джиттера и выброса на фронте импульса для шины на дисплее имели сообщения "not OK" (не в норме). Данные предупреждения
